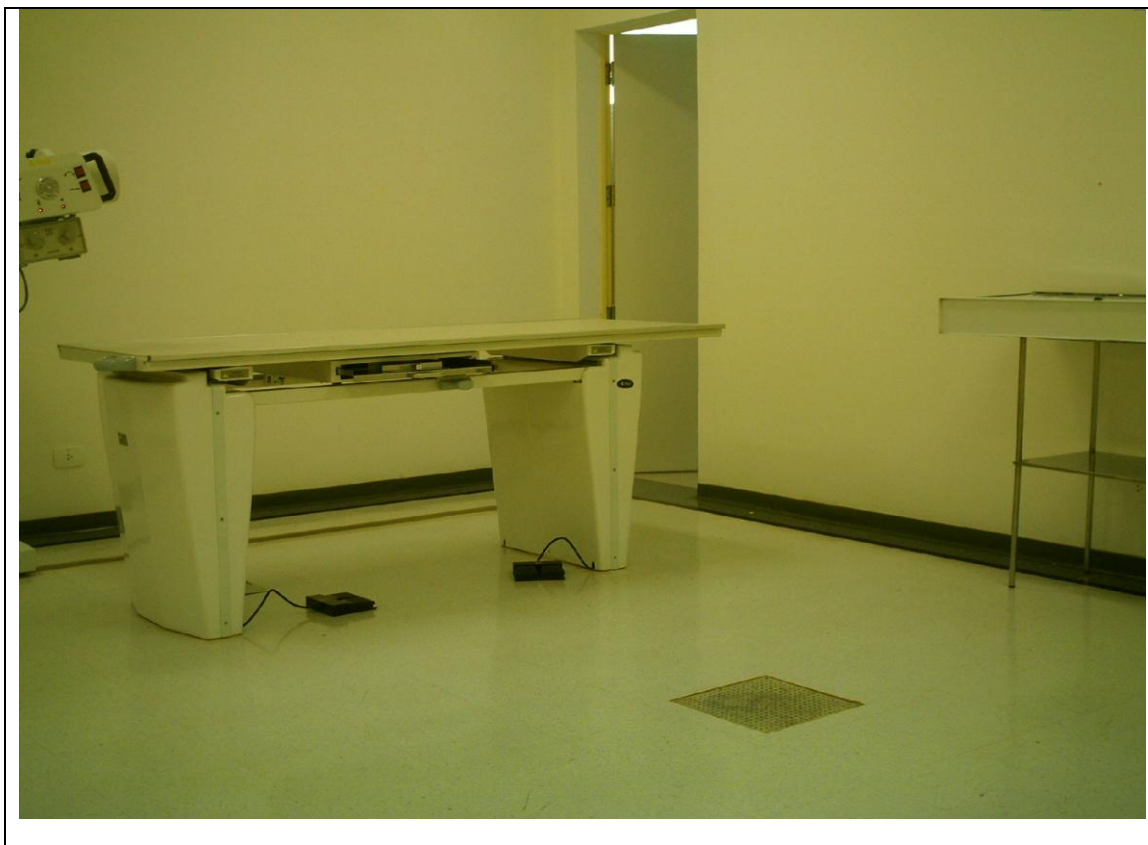
Foto 12 – Equipamento de radiologia instalado no Hospital de Francisco Beltrão – 4 de maio de 2010.

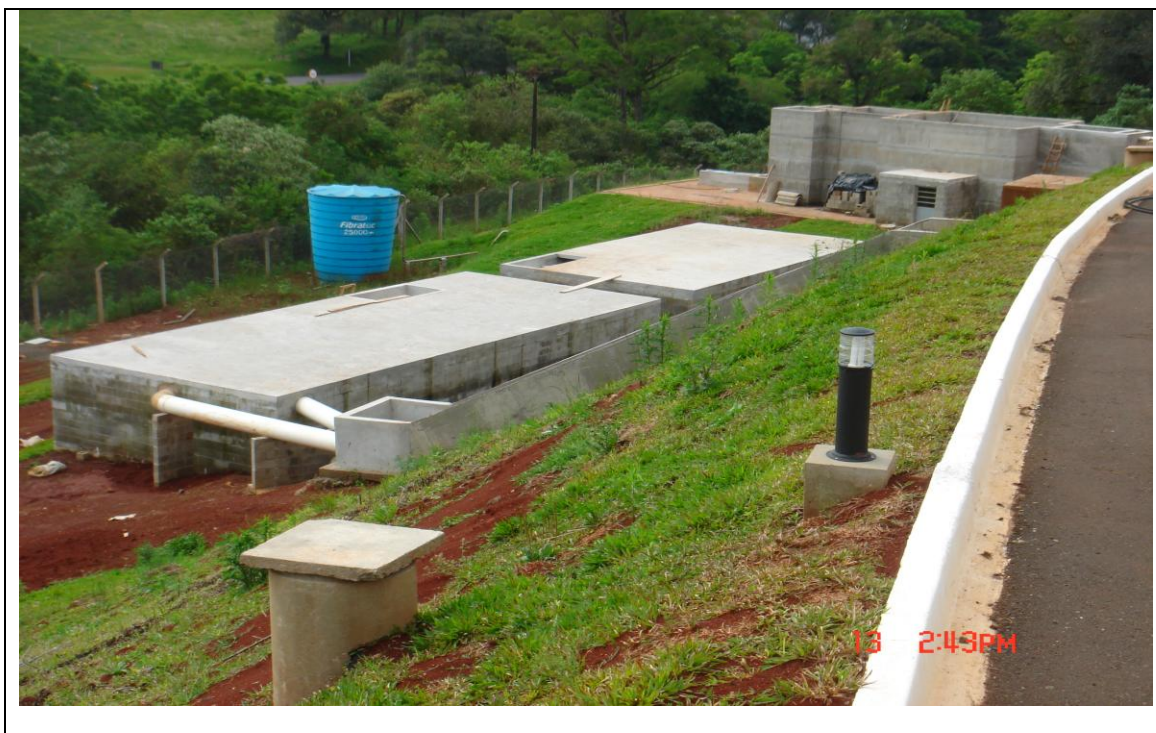
Foto 13 – Caixa de concreto para depósito de esgoto hospitalar em razão da ausência de Estação de Tratamento de Efluentes, não prevista em projeto para o Hospital de Francisco Beltrão. Diariamente, a Prefeitura recolhe o esgoto e encaminha para a estação de tratamento municipal – outubro de 2008.

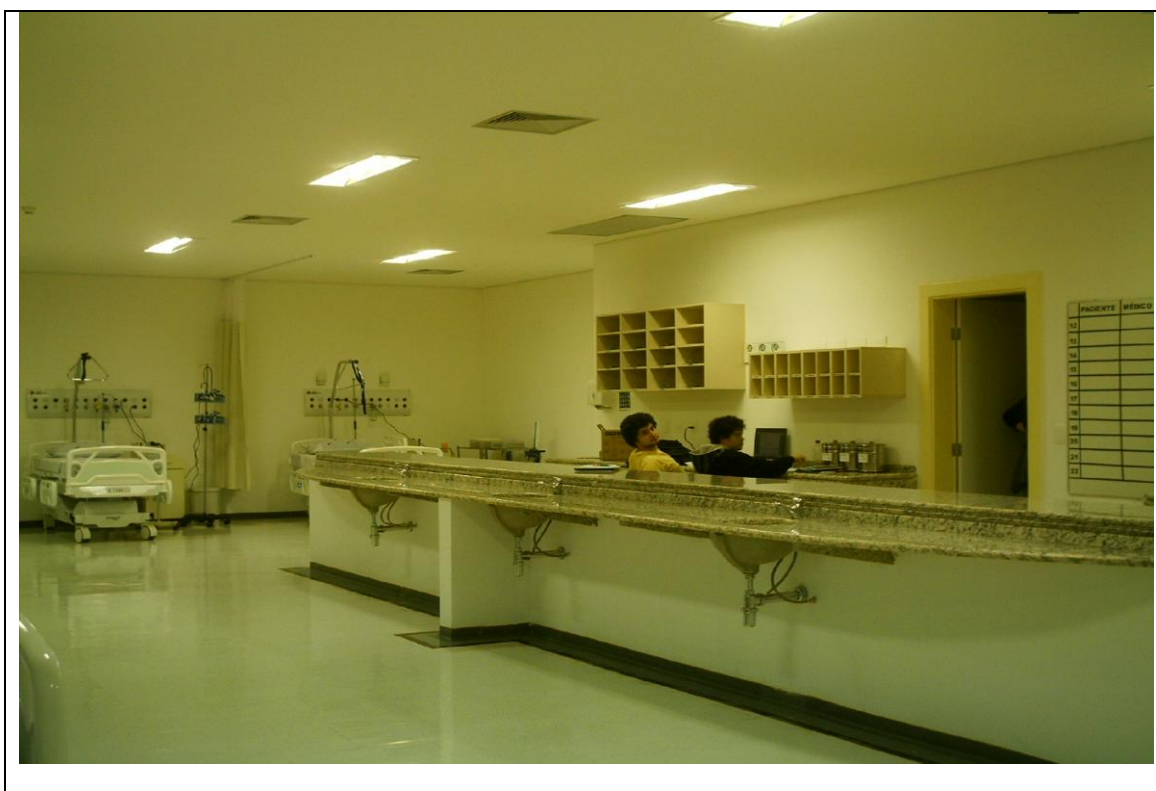
Foto 14 – Vista UTI adulto, aguardando contratação de recursos humanos no Hospital de Francisco Beltrão – 4 de maio de 2010.
